ТЕХНИЧЕСКОЕ ОБСЛУЖИВАНИЕ И РЕМОНТ КУЗОВОВ АВТОМОБИЛЕЙ

Методические указания по выполнению практических работ для студентов
направления подготовки 23.03.03 – Эксплуатация транспортно-
технологических машин и комплексов

ТЕМА: ЛАКОКРАСОЧНОЕ ПОКРЫТИЕ АВТОМОБИЛЬНЫХ КУЗОВОВ

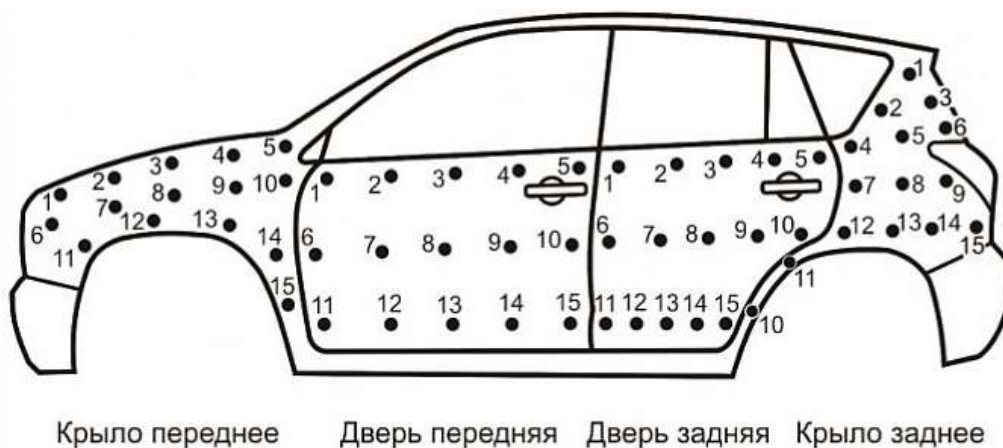
Рис. 1 – Схема контроля лакокрасочного покрытия на боковой поверхности кузова

Примерная схема контроля толщины лакокрасочного покрытия представленная на рис. 1 и 2 отражает частоту измерения на каждой лицевой

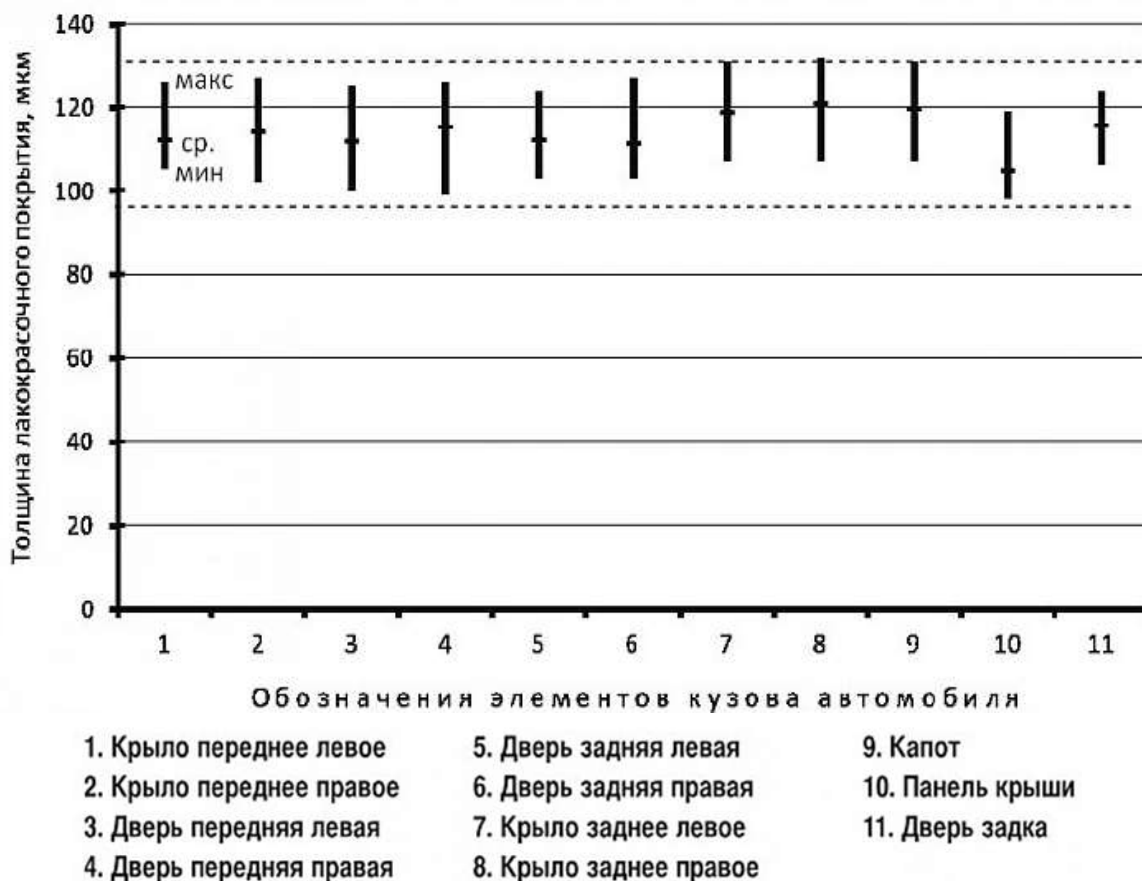
На рис. 3 представлены примерные статистические характеристики толщины лакокрасочного покрытия панелей кузова автомобиля – средние, минимальные и максимальные значения.

Рис. 3 – Примерные статистические характеристики толщины лакокрасочного покрытия кузова автомобиля

Анализ представленных характеристик показывает, что на всех частях кузова автомобиля толщина ЛКП лежит в пределах от 98 до 132 мкм. На графике границы этого диапазона показаны пунктирными линиями. Технологический разброс параметра составляет 34 мкм, что свидетельствует о высокой стабильности технологического процесса окраски кузова. Средняя толщина лакокрасочного покрытия наружных поверхностей деталей кузова лежит в диапазоне от 104,9 до 120,7 мкм, что также свидетельствует о высокой стабильности технологического процесса нанесения комплексного лакокрасочного покрытия.

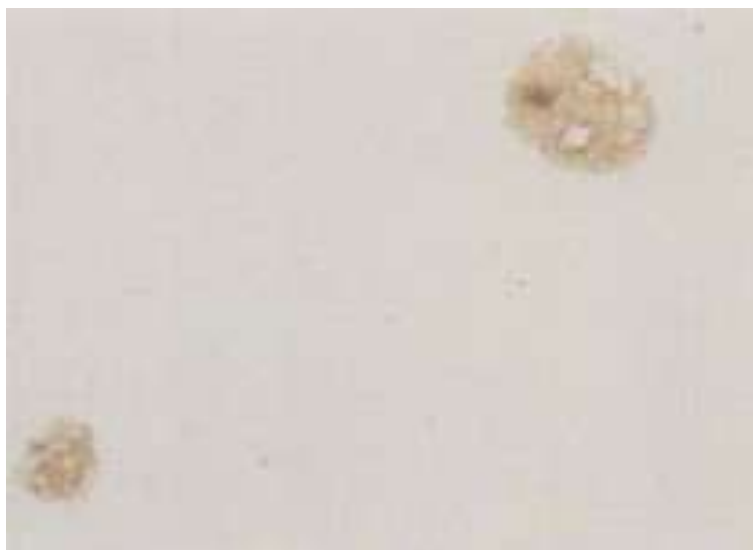
Повреждения лакокрасочного покрытия, вызванные пчелиным пометом

- В сочетании с теплом и высокой влажностью пчелиный помет вызывает изменение цвета и разложение лакокрасочного покрытия;
- Лакокрасочное покрытие может быть разрушено вплоть до слоя шпатлевки.

- При незначительных повреждениях проведите ремонтную полировку.

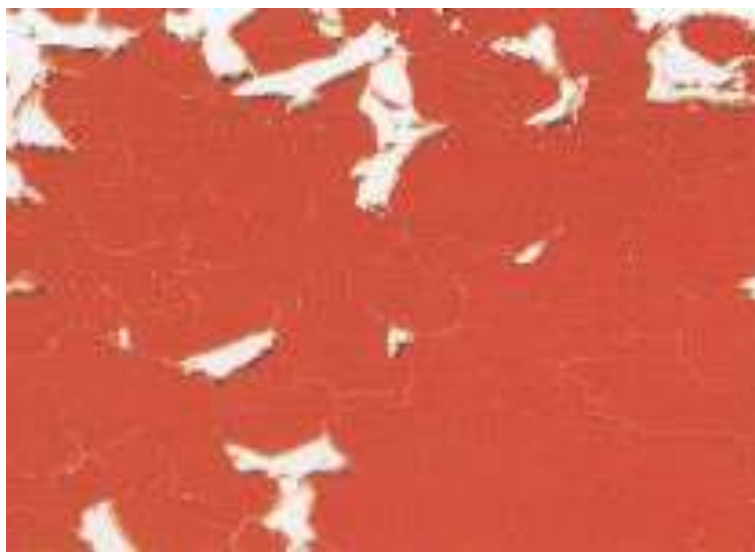
Повреждения лакокрасочного покрытия, вызванные птичьим пометом

Повреждения от птичьего помета наиболее часто проявляются в форме тусклых, разъеденных участков лака различного размера. При длительном воздействии это приводит к образованию трещин и травлению покрытия вплоть до жидкой шпатлевки.

- Наибольший вред птичий помет причиняет в сочетании с теплом и влажностью. Мочевина (белая часть помета) имеет высокое содержание солей и действует очень агрессивно;
- В зависимости от вида, количества, длительности воздействия и области распространения варьируется интенсивность повреждений;
- Следствием могут быть трещины, химические ожоги, пятна вплоть до отслоения эмали.

- При незначительных повреждениях проведите ремонтную полировку.

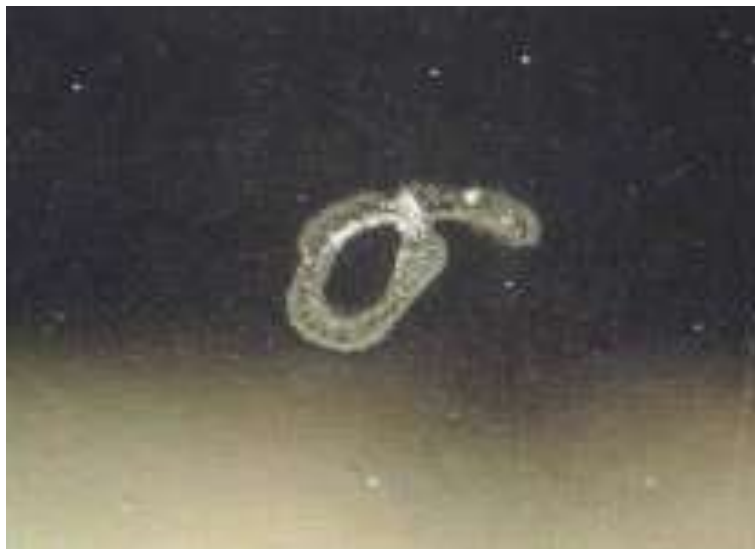
Повреждения лакокрасочного покрытия, вызванные насекомыми

- Слой эмали в течение короткого промежутка времени разрушается из-за вспучивания и поверхностного травления;
- Разбившиеся насекомые прилипают к поверхности лакокрасочного покрытия. В сочетании с теплом и влажностью возникают кислоты, и насекомые погружаются в эмаль;
- По форме химические ожоги напоминают буквы G, C, U или O, а толщина их составляет лишь несколько миллиметров.

- Вымойте автомобиль, пораженные места обработайте жидкостью для удаления насекомых. Несколько раз очистите поверхность лакокрасочного покрытия.
- Законсервируйте поверхность твердой мастикой.

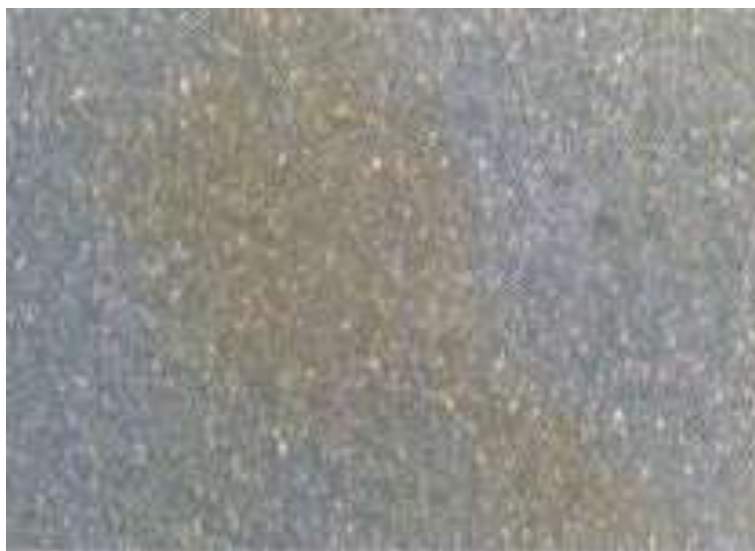
Повреждения лакокрасочного покрытия, вызванные древесными смолами и соками

Маленькие желто-коричневые пятна или капли на горизонтальных элементах автомобиля. Капли тают под воздействием солнечных лучей. Повреждения от смол появляются только в теплые летние месяцы.

- Химический состав древесных смол является причиной того, что они очень хорошо связываются/сцепляются с эмалью и вызывают ее разбухание. Чем выше температура, тем интенсивнее химическое соединение между смолой и поверхностью лака.

- Несколько раз промокните повреждение платком пропитанным смесью бензина и керосина;
- Примечание: После успешной очистки покровный лак необходимо законсервировать;
- Разбухание можно удалить путем нагрева.

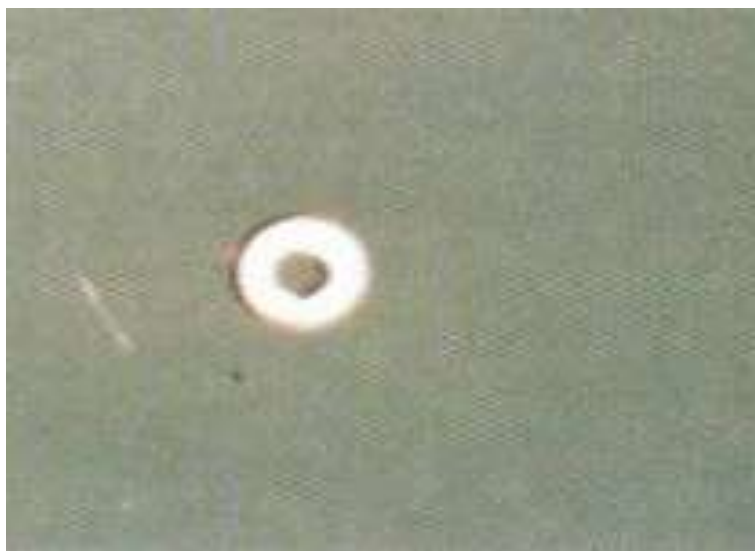
Повреждения лакокрасочного покрытия, вызванные выделениями тли

- Из сока листьев тля производит смесь крахмала, растительных кислот и сахара. Под воздействием тепла и влажности эта смесь может превратиться в алкоголь;
- Типичной является круглая форма повреждения и "островок" с испорченным лаком.

- Как можно быстрее удалите выделения тли;
- Отдельные маленькие, тусклые неразъеденные места могут быть отремонтированы полировкой.

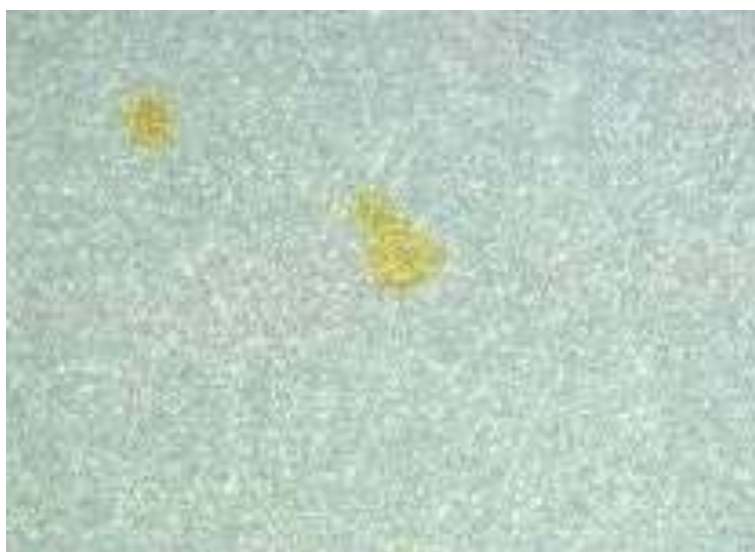
Повреждения лакокрасочного покрытия, вызванные брызгами смолы

- Прочно сидящие брызги смолы, которые приводят к изменению цвета поверхности. Частично проникают через прозрачный лак в эмаль.

- Очистите лакокрасочную поверхность средством для удаления смол и отполируйте.

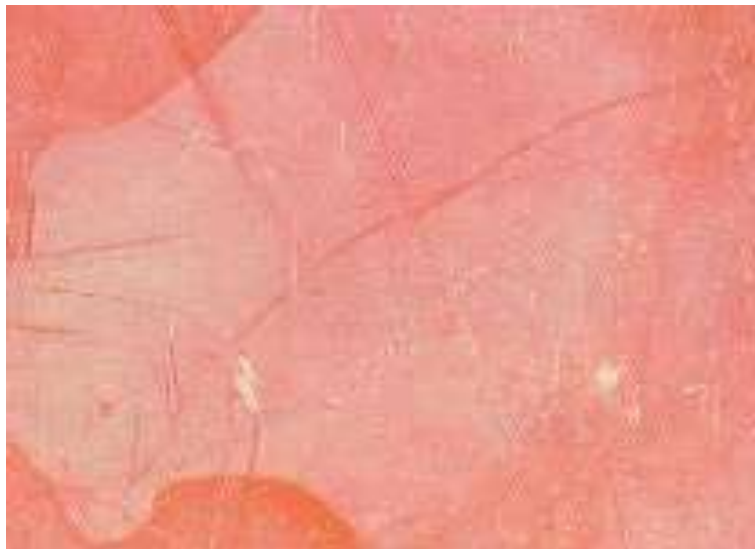
Повреждения лакокрасочного покрытия, вызванные цементом, строительным раствором и гашеной известью

Повреждения проявляются как беловатые тусклые пятна на эмали.

- В сочетании с влажностью образуют едкие щелочные соединения.

- Если загрязнения свежие, тщательно смойте их;
- Если загрязнения уже высохли, протравите и нейтрализуйте их уксусом, после чего основательно промойте водой;
- Незначительные повреждения устраните ремонтной полировкой.

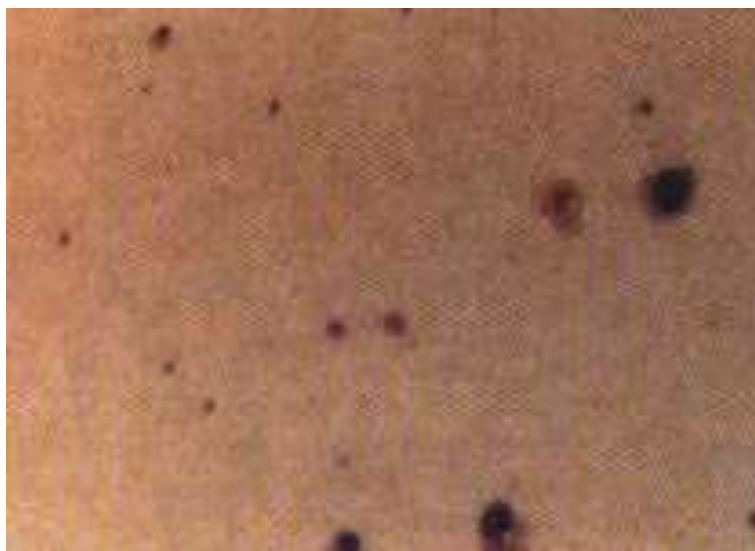
- Осадки от котельных и промышленных предприятий, прежде всего при высокой влажности воздуха и инверсионных погодных условиях, приводят к повреждению эмали;
- При длительном воздействии вокруг этих частичек образуются так называемые ободки ржавчины. Они растут до тех пор, пока отложения корродируют;
- Железосодержащая промышленная пыль, чаще всего, уже через несколько дней не поддается удалению!

- Удалите пыль с помощью средства для удаления промышленной пыли, после чего основательно промойте поверхность;
- Отполируйте поверхность лакокрасочного покрытия;
- Примечание: Никогда не пытайтесь удалить частички промышленной пыли полировкой или затиранием!
- Используйте очистительные мастики.

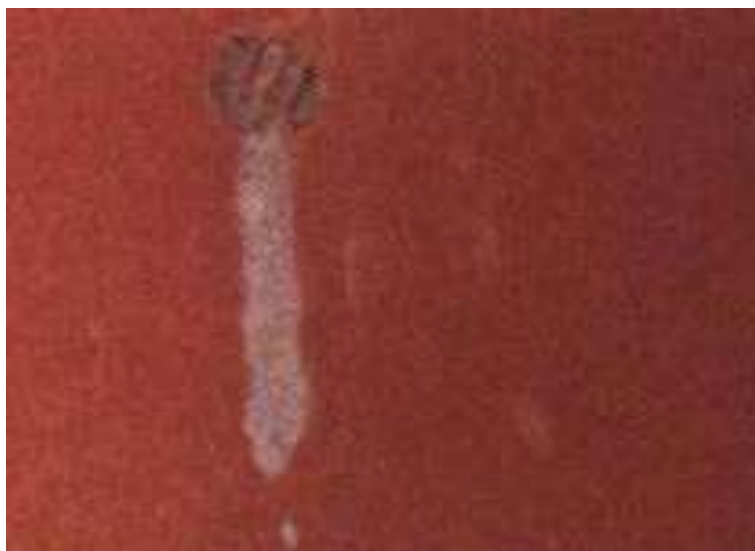
Повреждения лакокрасочного покрытия, вызванные аккумуляторными кислотами

- Примечание: Высокие температуры ускоряют воздействие на эмаль. При 50° С слой эмали разрушается уже через 15 минут!

- Травление лакокрасочного слоя вплоть до растворения лакокрасочной структуры.

- При попадании брызг кислоты промойте поверхность обильным количеством воды и нейтрализуйте с помощью автомобильного моющего средства;
- При краткосрочном воздействии кислоты проведите ремонтную полировку.

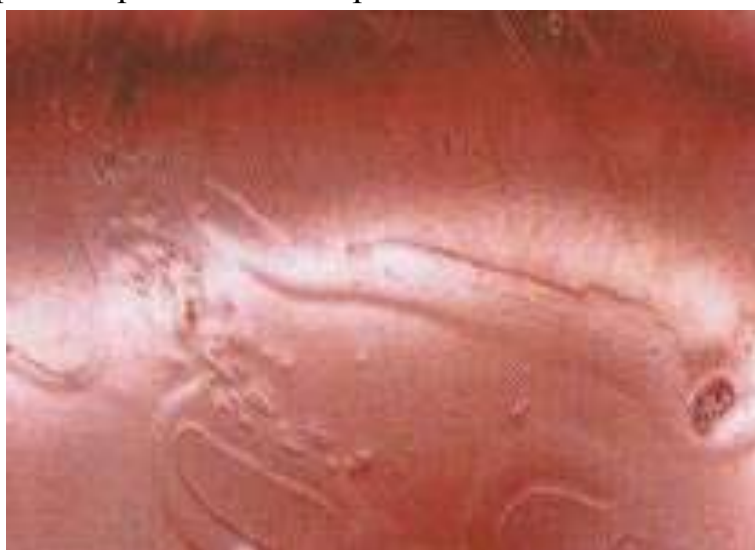
Повреждения лакокрасочного покрытия, вызванные тормозной жидкостью

- Решающую роль играют температура и длительность воздействия. Брызги приводят к потере блеска и посветлению.

- Сразу же промойте обильным количеством воды;
- Вспучивания зачастую пропадают при теплой сушке с помощью инфракрасного излучателя или в печи для сушки лакокрасочного покрытия при макс. 60° С в течение приблизительно 1 часа.

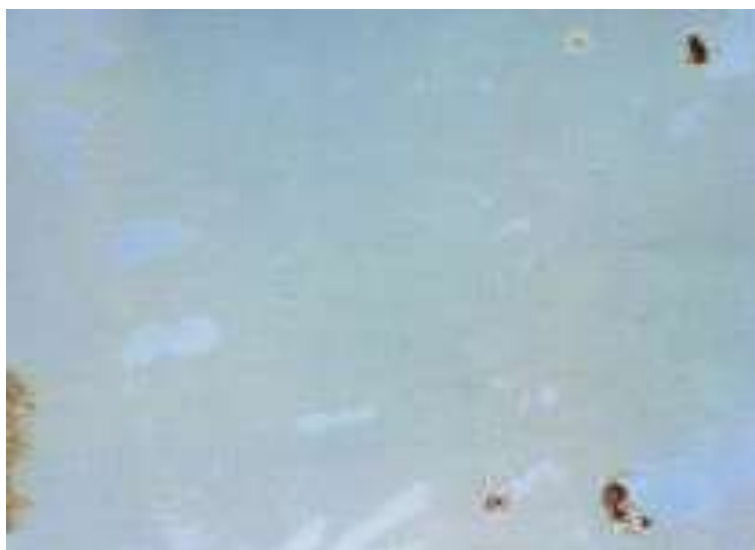
Повреждения от ударов щебня или механические повреждения

Механические повреждения (от удара щебня или другим твердым предметом вплоть до металла) очень быстро приводят к коррозии и подпленочному ржавлению прилегающих поверхностей с лакокрасочным покрытием.

- Внешнее повреждение вплоть до шпатлевки, грунтовки или металла.

- Внутреннее шлифование или терморadiационное облучение;
- Используйте антикоррозионный грунт;
- Нанесите эмаль.

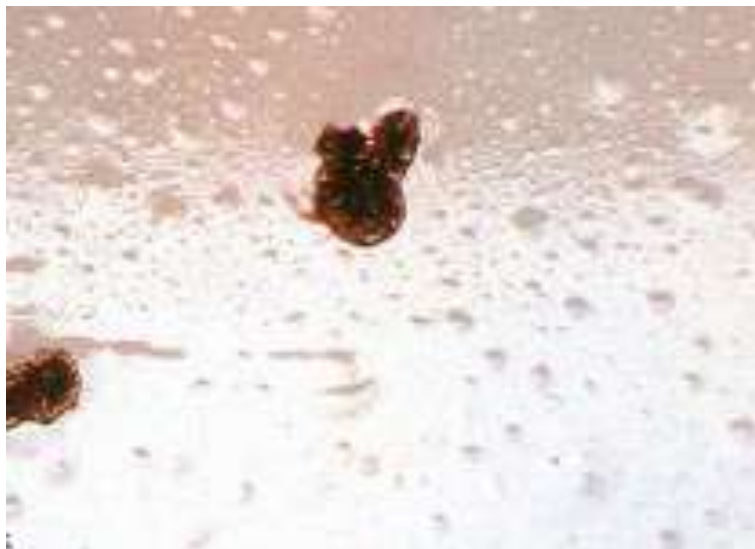
Повреждения, вызванные коррозией. Образование пузырей/подпленочная коррозия

- Невысохшая шлифовочная вода или остатки кристаллов соли;
- Дорожный щебень и солесодержащие антигололедные средства.

- Сошлифуйте покрытие на пораженных участках или элементах кузова и восстановите на них лакокрасочное покрытие;
- Более сильные и обширные участки подпленочной коррозии ремонтируйте посредством соответствующего ремонтного нанесения лакокрасочного покрытия, ремонтная ступень III или IV.

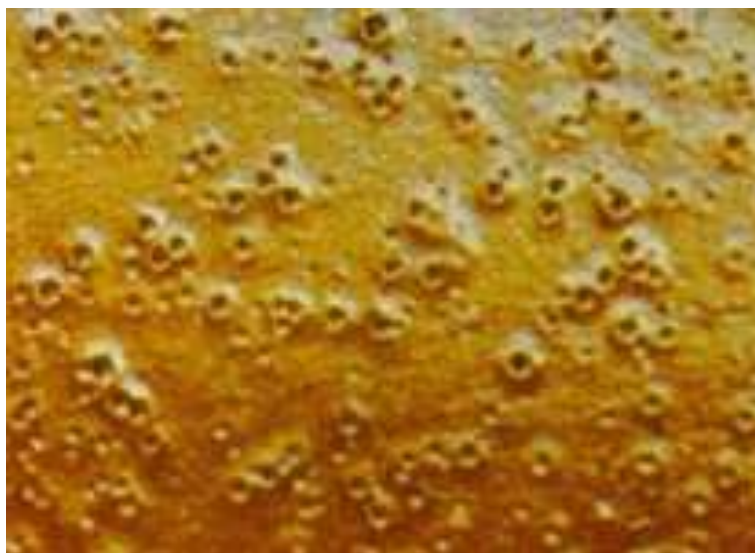
- Лакокрасочное покрытие было нанесено слишком толстым слоем;
- Не были соблюдены предписанные сроки промежуточного проветривания и окончательной сушки;
- Не были соблюдены предписанные вязкость и давление распыления;
- Применение неподходящих отвердителей и разбавителей (не оптимально согласованная комбинация растворителей в лакокрасочной системе);
- Плохие условия в окрасочной камере.

- Отдельные пузырьки могут быть устранены полированием;
- После полного высыхания зашлифуйте эмаль на пораженных участках, очистите средством для удаления силикона и заново окрасьте. Возможные еще оставшиеся поры изолируйте двухкомпонентной акриловой жидкой шпатлевкой;
- При более крупных повреждениях полностью сошлифуйте эмаль и заново нанесите лакокрасочное покрытие.

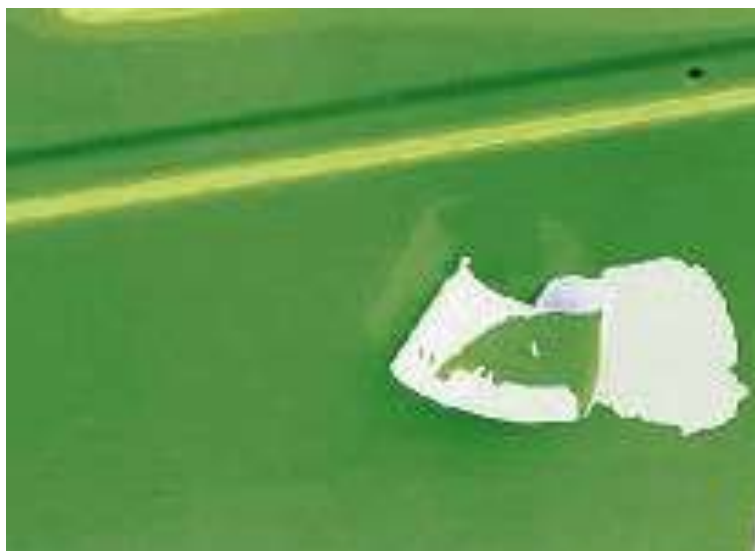
- Окрашиваемая поверхность недостаточно очищена (ржавчина, жир, влага, абразивная пыль, чистящие средства);
- Применен неподходящий материал;
- Слишком короткая сушка и проветривание;
- Основа лакокрасочного покрытия была нанесена не "сырое-по-сырому"; промежуточная сушка была слишком длинной;
- Отсутствие промежуточной шлифовки;
- Образование конденсата из-за температурных колебаний;
- Неквалифицированная первичная обработка (прежде всего для пластмасс);
- Пережог катафорезного слоя/промежуточной шпатлевки.

- Проведите внутреннюю шлифовку поврежденного участка и заново окрасьте. Последовательно восстановите лакокрасочное покрытие в соответствии с АТІ's.

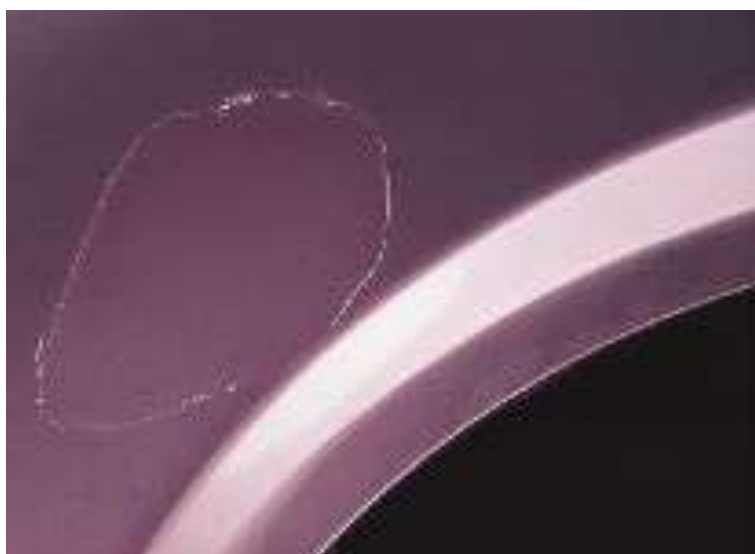
- Слишком большая толщина слоя лакокрасочной основы;
- Слишком длинные отрезки промежуточного и окончательного проветривания лакокрасочной основы;
- Неправильное количественное соотношение прозрачный лак/отвердитель.

- Проведите финишную шлифовку поврежденного участка и заново окрасьте.

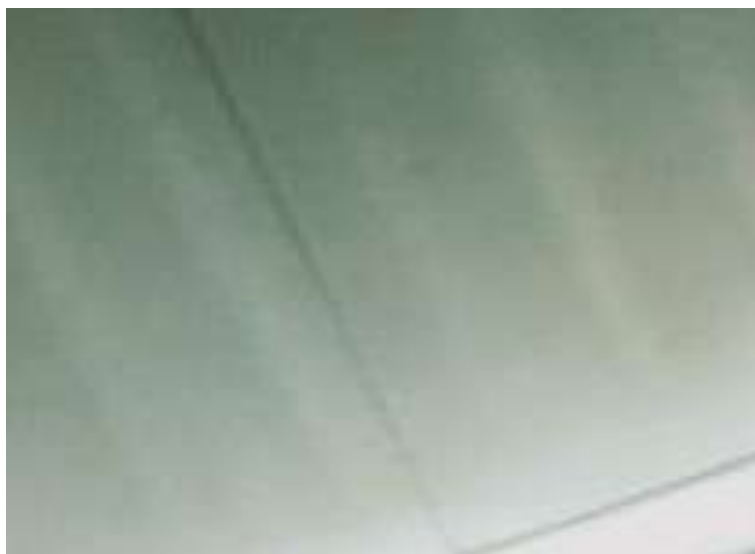
- Неисправность распылителя;
- Неправильное давление распыления;
- Неподходящий разбавитель;
- Неправильная вязкость (текучесть) распыляемого материала;
- Слишком короткое проветривание;
- Неподходящая температура обработки.

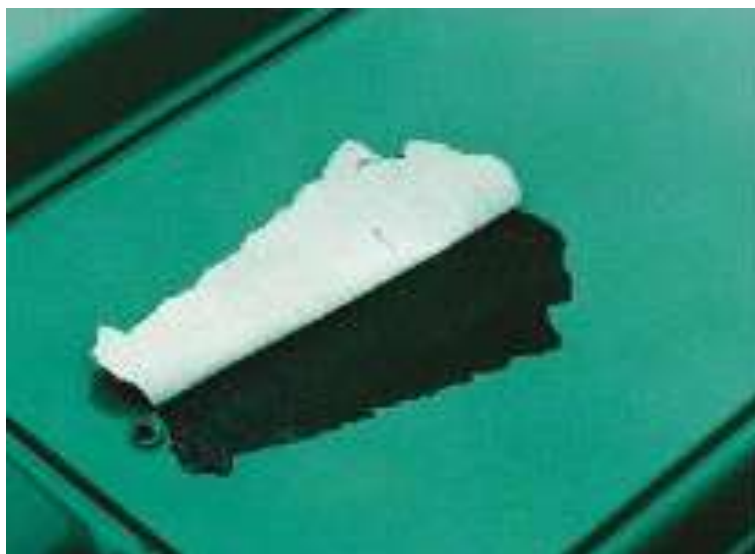
- Влажность;
- Пережог или недожог лакокрасочного покрытия;
- Плохое качество или отсутствие промежуточной шлифовки.

- Сошлифуйте поврежденные слои лакокрасочного покрытия и обновите лакокрасочное покрытие.
- В крайнем случае замените пластмассовый элемент.

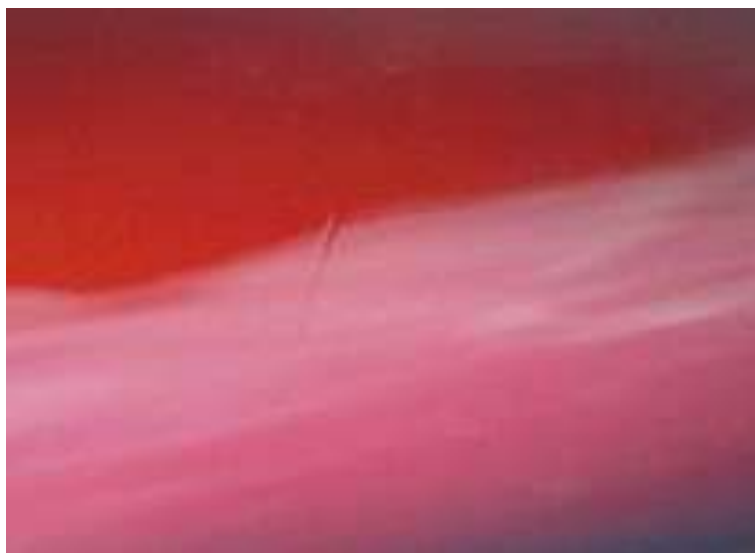
Образование трещин

Трещины различной длины и глубины, идущие во всех направлениях.

- Слишком толстый слой покрытия;
- Многократное нанесение лакокрасочного покрытия;
- Температурные колебания;
- Механические воздействия, например, деформации;
- Не (полностью) отверждённые окрашиваемые поверхности;
- Непросушенное старое лакокрасочное покрытие;
- Отсутствие или недостаточная добавка отвердителя;
- Применение двухкомпонентных материалов на поверхностях "нитро" или на ТРА.

- Сошлифуйте слои покрытия вплоть до дефектной поверхности и нанесите новое лакокрасочное покрытие (нанесите грунтовку, жидкую шпатлевку и распылением нанесите эмаль).

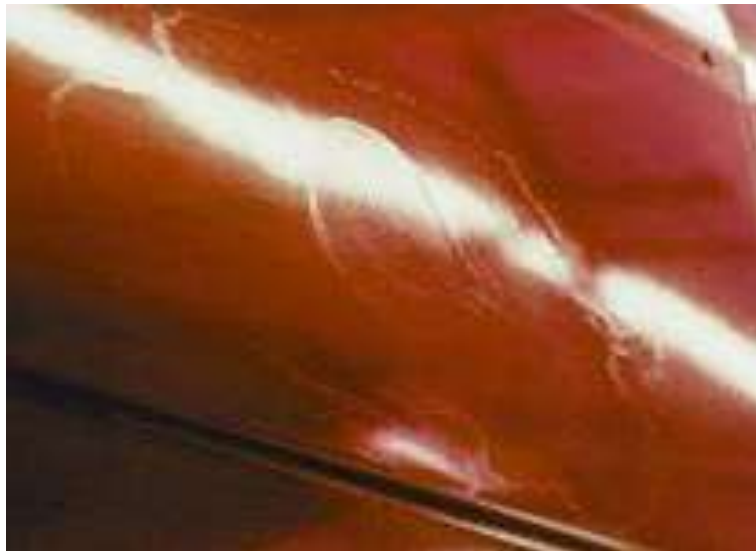
- Старый лакокрасочный слой отшлифован не без переходов;
- Шпатлевка и жидкая шпатлевка на вязкоэластичном заводском грунте;
- Шпатлевка отшлифована и покрыта краской в незатвердевшем состоянии;
- Исходные материалы обработаны слишком рано, окрашиваемая поверхность не полностью отверждена;
- Грунт нанесен слишком толстым слоем и недопросушен;
- Слишком грубая шлифовальная бумага;
- Эмаль слишком разбавлена.

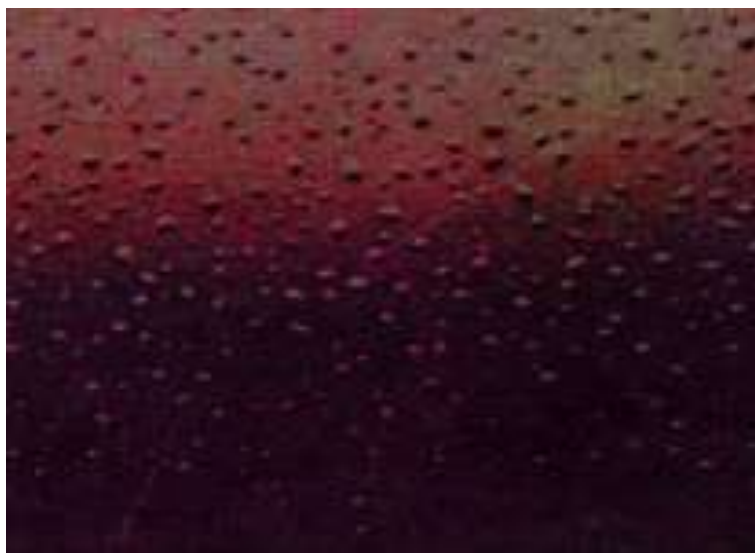
Маленькие, точечные, заполненные воздухом или водой пузырьки на лакокрасочном покрытии. При замкнутой пленке лакокрасочного покрытия их величина варьируется от булавочной головки до острия булавки. Расположение и скопление очень различно. На развитой стадии - круглые отслаивания покрытия от основы. Это не "выкипание" и не коррозия.

- Окрашиваемая поверхность впитала влагу;
- Недостаточная просушка окрашиваемой основы после мокрой шлифовки (особенно в случае с полиэфирными материалами);
- Слишком высокая влажность воздуха перед нанесением лакокрасочной основы; образование водного конденсата из-за температурных колебаний;
- Не прошлифованы поры и раковины окрашиваемой поверхности;
- Полиэфирный материал не изолирован;
- Пот на ладонях;
- Наличие солей и минералов в шлифовочной воде;
- Воздух в распылителе загрязнен.

- Сошлифуйте покрытие на поврежденном участке, остальную поверхность отшлифуйте до матового состояния, очистите средством для удаления силиконов, изолируйте жидкой шпатлевкой и заново окрасьте.

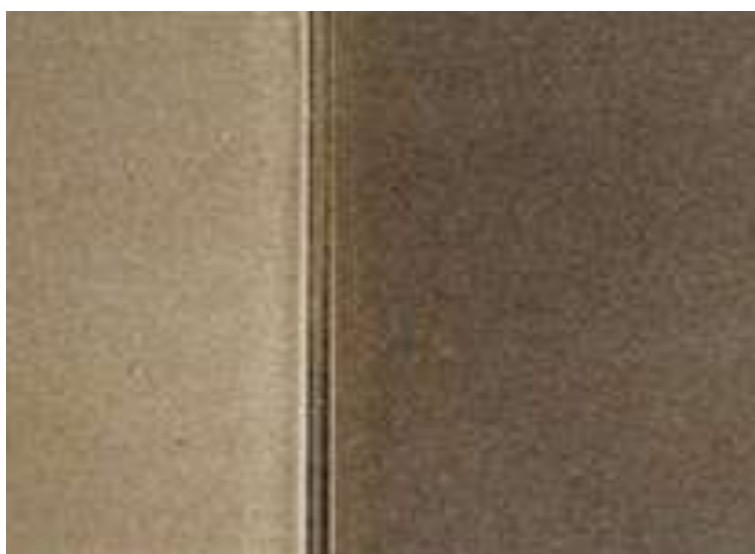
- Лакокрасочная основа нанесена слишком сырой;
- Отсутствие промежуточного проветривания;
- Слишком толстый слой покрытия.

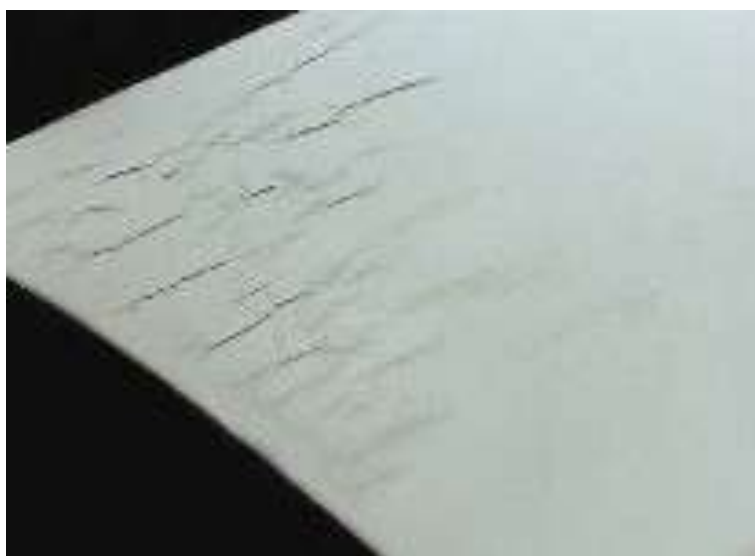
- Первичное лакокрасочное покрытие не отвердело или не было протравлено;
 - Места промежуточной шлифовки от прозрачного лака к лакокрасочной основе не изолированы жидкой шпатлевкой, либо изолированы неподходящей шпатлевкой;
 - Неподходящая окрашиваемая поверхность (например оркашенные распылением поверхности ТРА или "нитро");
 - Применение неподходящих грунтов, эмалей и разбавителей;
 - Несогласованные друг с другом лакокрасочные системы;
 - Несоблюдение указанной продолжительности проветривания при методе "сырое-по-сырому";
 - Слишком рано переработанная синтетическая смола эмали (алкидная смола).

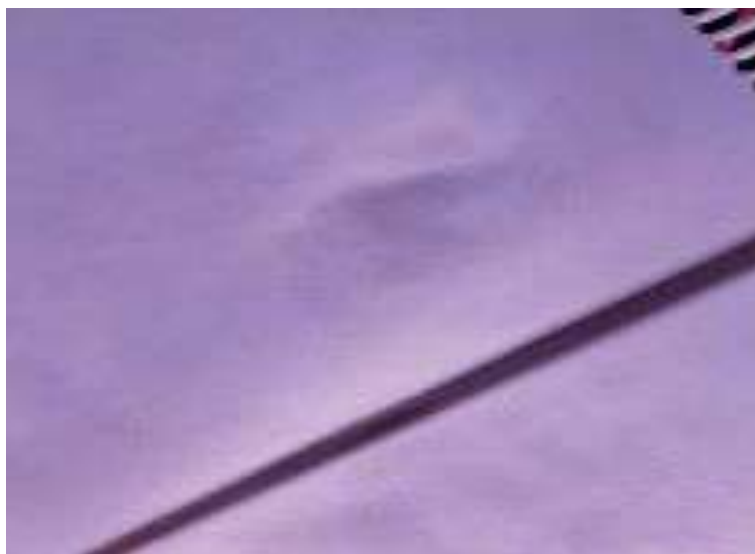
- Неисправность распылителя, сопла распылителя или неверное давление распыления;
- Отклонения в вязкости материала, технике распыления, продолжительности проветривания и в температуре внутри окрасочного помещения;
- Неподходящий разбавитель.

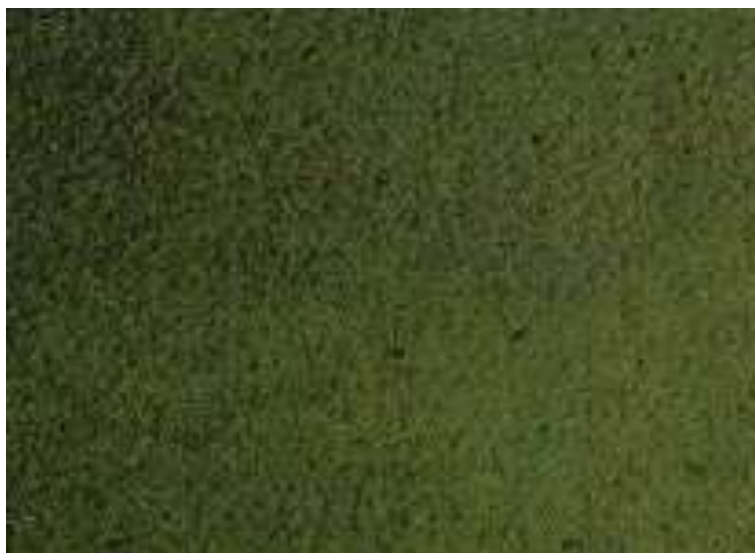
- Грунтовочный лак покрытия типа "металлик" был нанесен слишком сухо, вследствие чего металлические частички не смогли в него погрузиться. Прозрачный лак не смог покрыть эти вертикально стоящие частички, так как воздух в распылителе был слишком горячим или температура в окрасочной камере была слишком высокой.

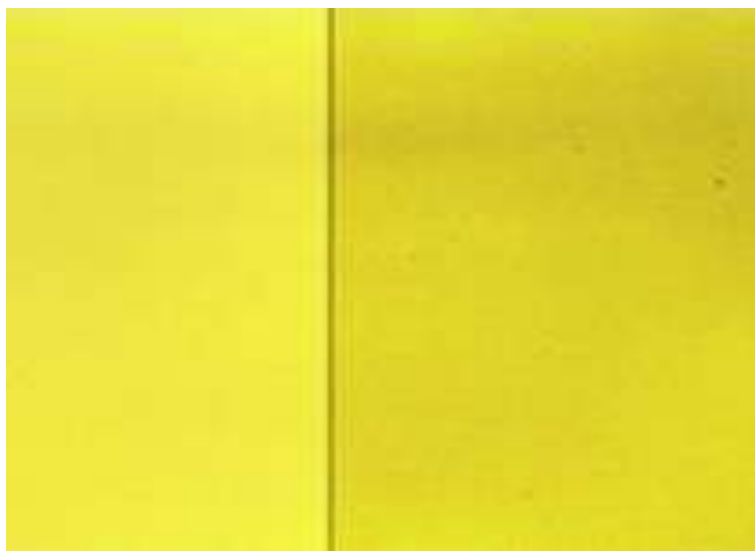
- Применение лакокрасочных материалов с неправильной пигментацией, вызванные птичьим пометом /использованием пигментацией, к примеру, зеленый можно получить из желтого и синего, или непосредственно из зеленого;
- Применение неподходящих составных и финишных лаков для придания оттенка.

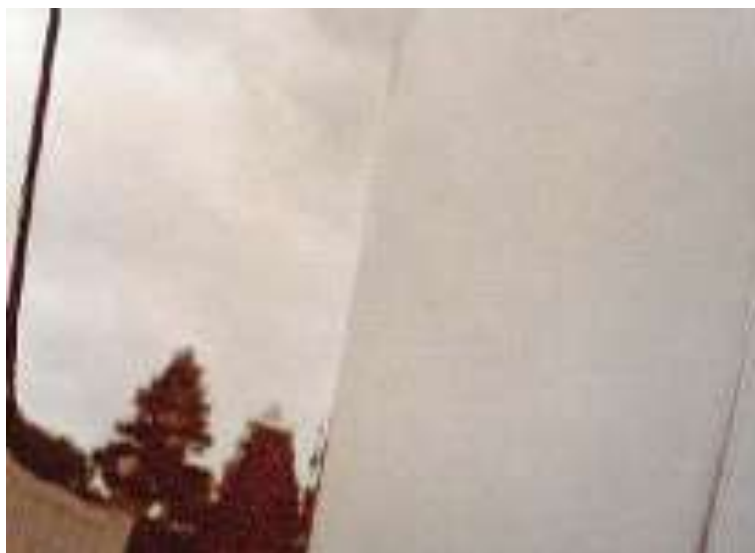
- Холод и низкая влажность воздуха;
- Жара и высокая влажность воздуха;
- Травление на окрашиваемой поверхности;
- Неправильное отверждение или сырой отвердитель;
- Лакокрасочный материал слишком разбавлен;
- Слишком высока доля пигментов из-за плохого перемешивания;
- Неоптимальная сушка.

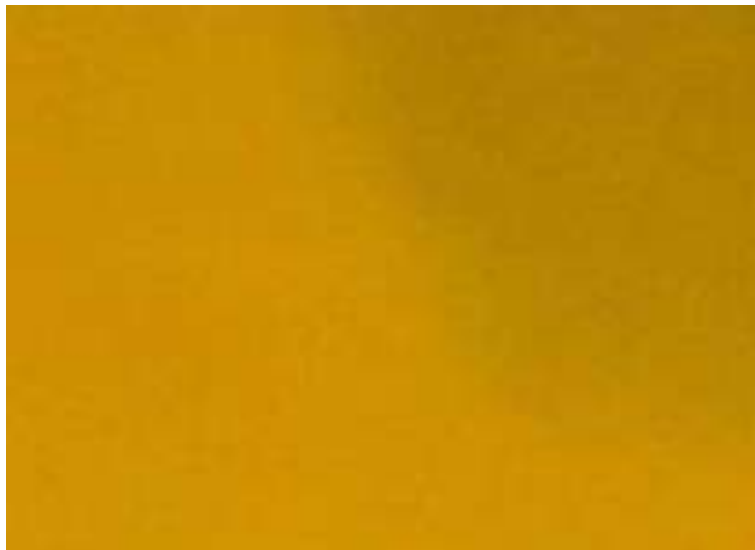
- Некорректная, неоднородная окрашиваемая поверхность (эффектная лакировка);
- Неправильная жидкая шпатлевка в трехслойных покрытиях;
- Недостаточное нанесение эмали.

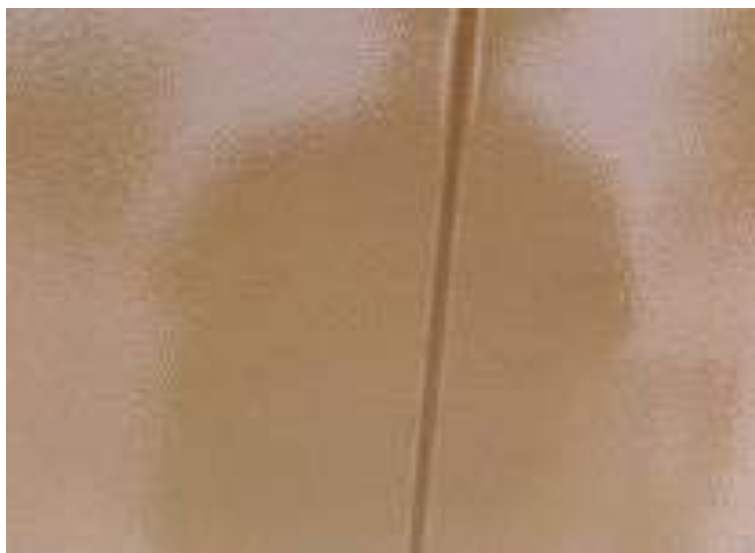
- Слишком высокая вязкость лакокрасочного материала;
- Применение быстро улетучивающихся разбавителей краткосрочного действия;
- Слишком высокая температура в окрасочной камере;
- Расстояние между поверхностью и распылителем слишком велико, слишком малое нанесение материала;
- Слишком большая насадка;
- Неправильное давление распыления.

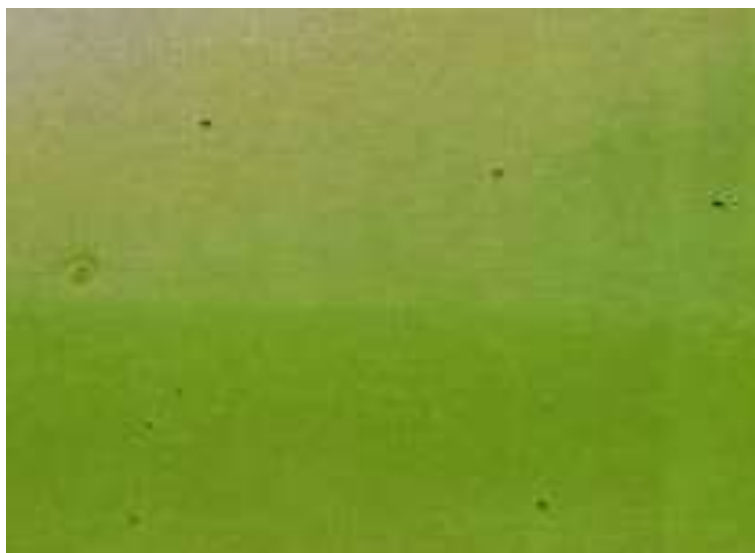
Скопления загрязнений различной величины и формы (крупинки или ворсинки) в эмали или под слоями лакокрасочного покрытия. Визуальный дефект.

- Не оптимально функционирование лакокрасочного оборудования;
- Загрязнен фильтр;
- Ношение неподходящей одежды.

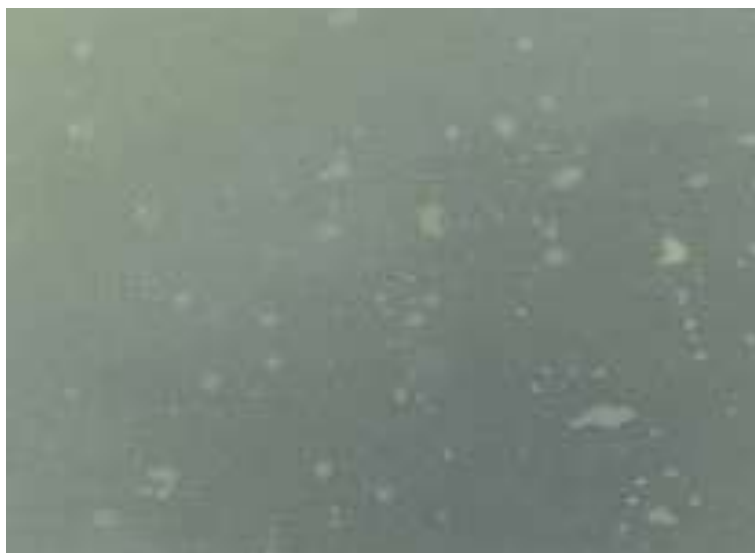
- Испарение капель воды на свежеекрашенном и еще неотвержденном покрытии (в основном на горизонтальных поверхностях);
- Слишком толстый слой покрытия;
- Слишком короткое время сушки;
- Неправильное отверждение или более непригодный отвердитель;
- Применение неподходящего разбавителя.

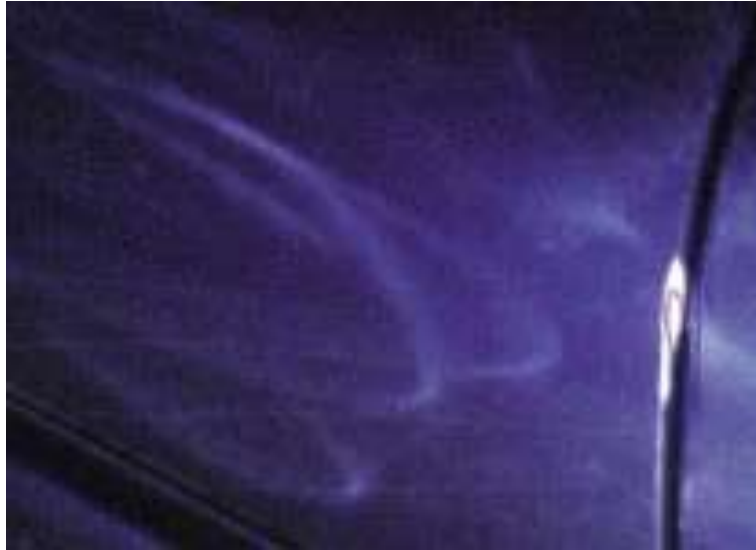
- Полировка полировочной машинкой еще неотвержденного покрытия;
- Слишком длинные полировочные интервалы или их отсутствие;
- Слишком сильный нажим при полировке;
- Неправильное средство для полировки или полировочный инструмент.

- Дайте лакокрасочному покрытию возможность затвердеть, после чего отполируйте;
- В случае необратимых дефектов проведите шлифовку и нанесите новый слой прозрачного лака.

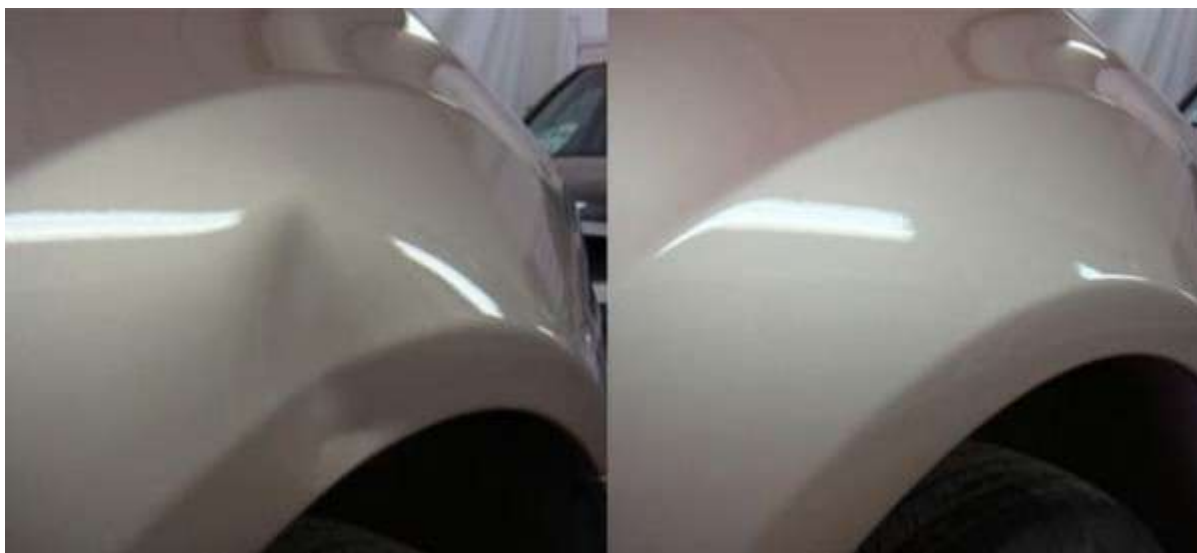
На рисунке 2 представлен пример работы по устранению вмятины на крыле автомобиля в районе колёсной арки по технологии PDR.

Рис. 2 - Пример работы по устранению вмятины на крыле автомобиля в районе колёсной арки по технологии PDR.
